Ontlastingsboringen voor de vermindering van de horizontale gronddruk op een brugpeiler te Singapur.

Door ir Jan Maertens, Jan Maertens bvba en ir Marc Van den Broeck, Dredging International.

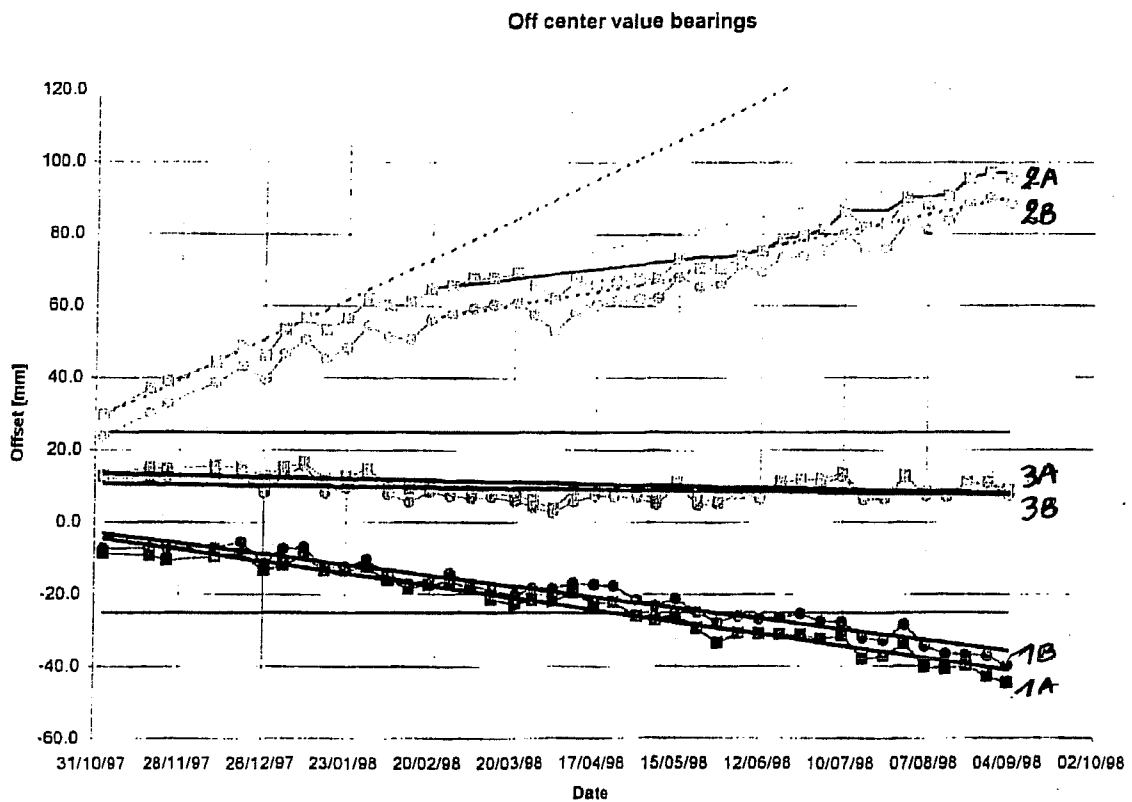
Fig. 4

De evolutie van de stand van de glij-opleggingen is weergegeven in fig. 4.

Voor de periode 31/3/98 - 4/9/98 bedraagt de verplaatsing van Pijler 1 21mm (van -20 tot -41) in de richting van Landhoofd 1. De verplaatsing van Pijler 2 bedraagt 26 - 21 = 5mm in de richting van Pijler 3.

Voor de verplaatsing van de Pijler P1 naar het Landhoofd 1 toe was een verklaring voorhanden omdat er in de nabijheid van Pijler 1 dampplanken en zandpalen (voor grondverdichting) waren geplaatst ten behoeve van de aanleg van een afwateringskanaal (drain). Voor de verplaatsing volgens de andere richting was er evenwel geen duidelijke verklaring.

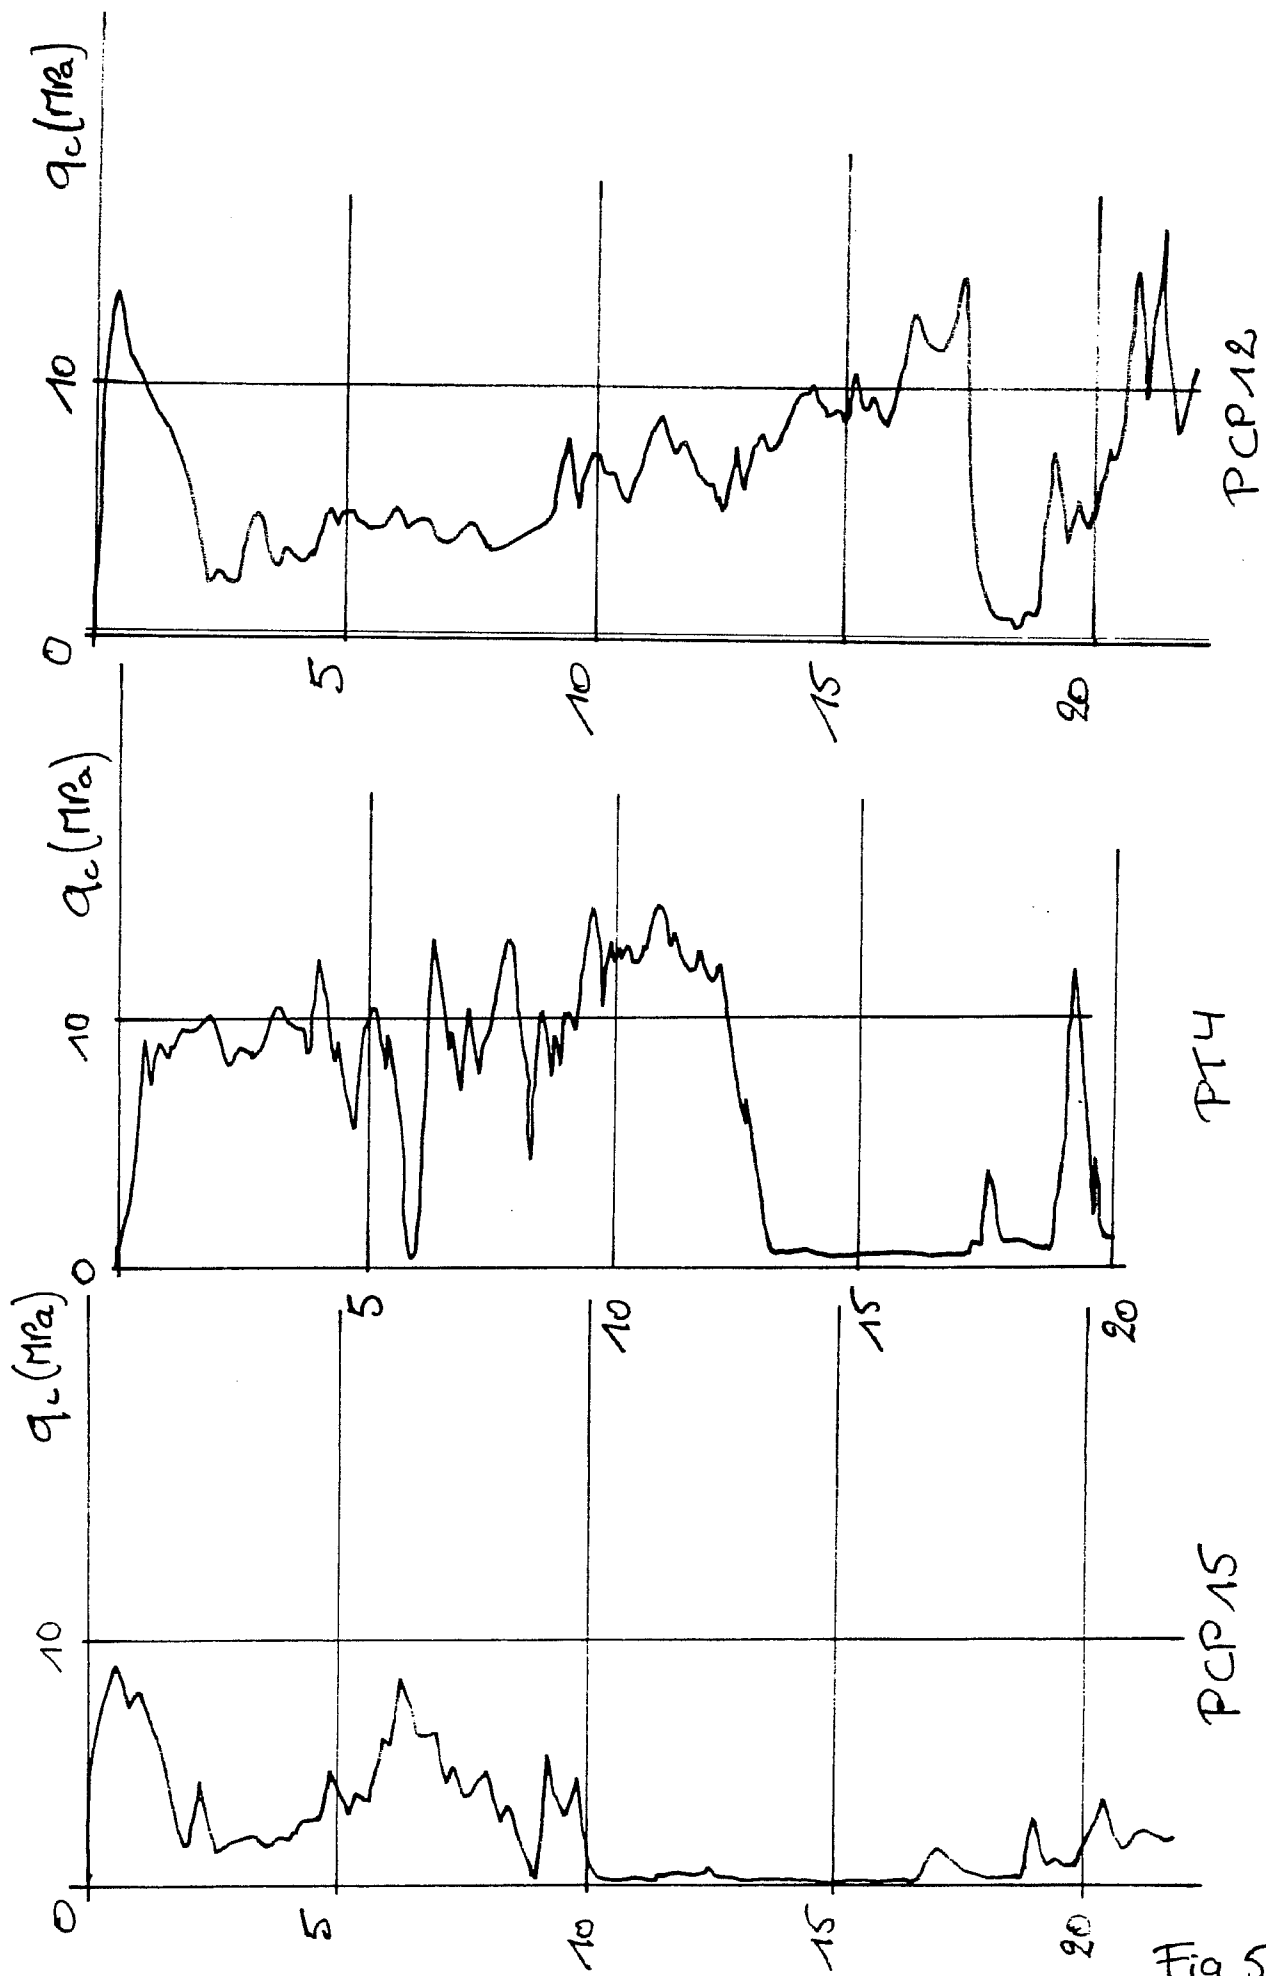
Fig. 5

Ten einde nadere informatie te verkrijgen betreffende de samenstelling van de ondergrond werden er in de zone van de Pijler 1 tot P4 een aantal diepsonderingen uitgevoerd. Daaruit kon worden afgeleid dat de dikte van de slappe mariene klei zeer variabel was. Op bepaalde plaatsen bedroeg de dikte van de slappe mariene klei meer dan 10m. Op andere plaatsen werden nagenoeg geen slappe mariene klei aangetroffen. In de omgeving van Pijler 1 varieerde de dikte van de slappe mariene klei tussen 7m en 1m (fig. 5). De tussenafstand tussen de sonderingen bedroeg ca 20m.

De zeer snelle variatie van de dikte van de slappe mariene kleien moet wellicht worden toegeschreven aan de grondverbeteringswerken die in de omgeving werden uitgevoerd en waarbij grote hoeveelheden slappe klei werden verplaatst tijdens het aanbrenge van zandpalen met een grotere diameter

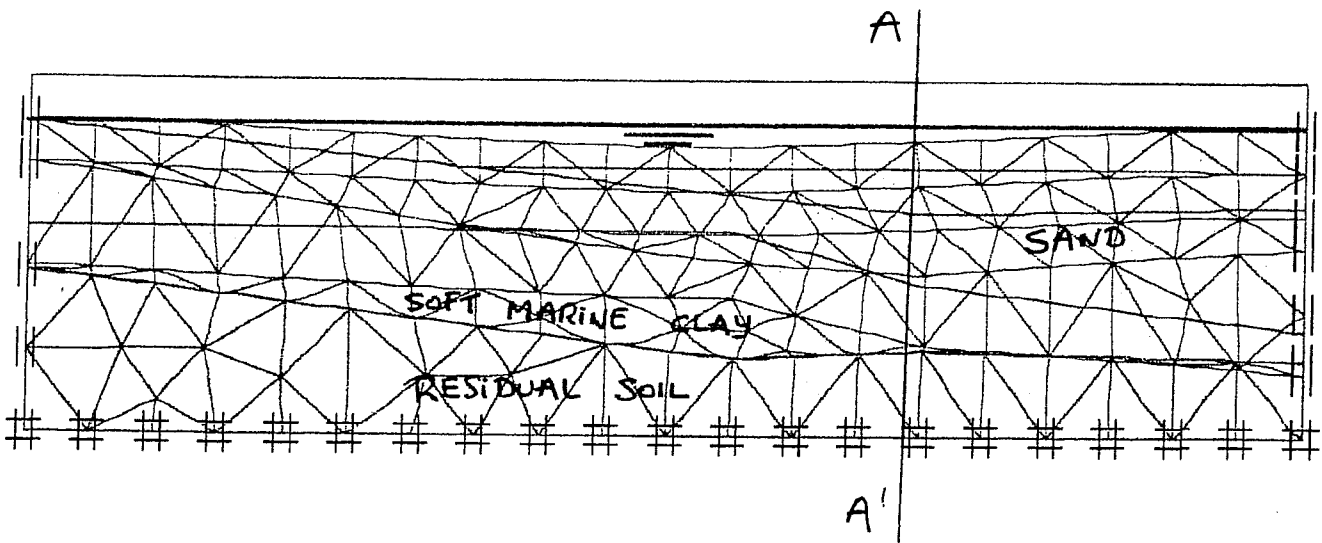
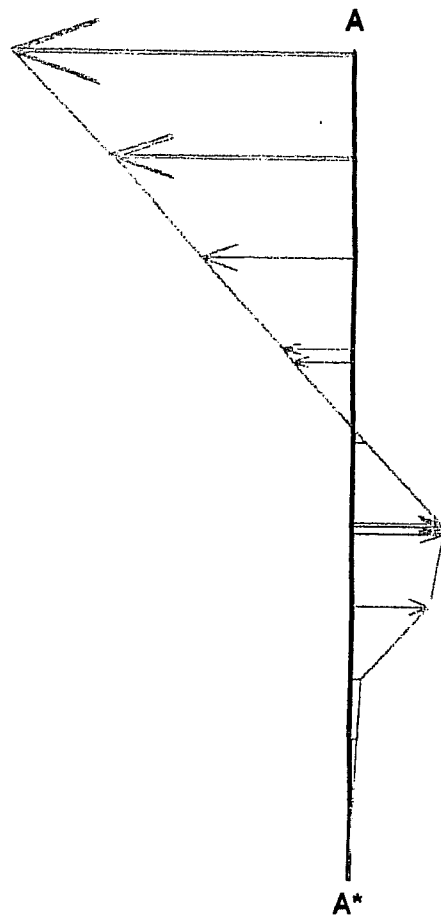
Fig. 6

Van de resultaten der uitgevoerde sonderingen kan worden afgeleid dat de oorzaak van de bijkomende verplaatsingen na het aanbrengen van de aanvulling moet worden toegeschreven aan de consolidatie van de slappe mariene kleien met sterk wisselende dikte. Als gevolg van deze consolidatie doen er zich niet alleen belangrijke verplaatsingen voor volgens de verticale richting maar eveneens niet te verwaarlozen verplaatsingen volgens de horizontale richting. Bevestiging daaromtrent werd verkregen door het uitvoeren van een relatief eenvoudige berekening met het programma Plaxis (fig. 6).

Horizontal displacements
 Extreme horizontal displacement $-38,77 \cdot 10^{-3}$ m

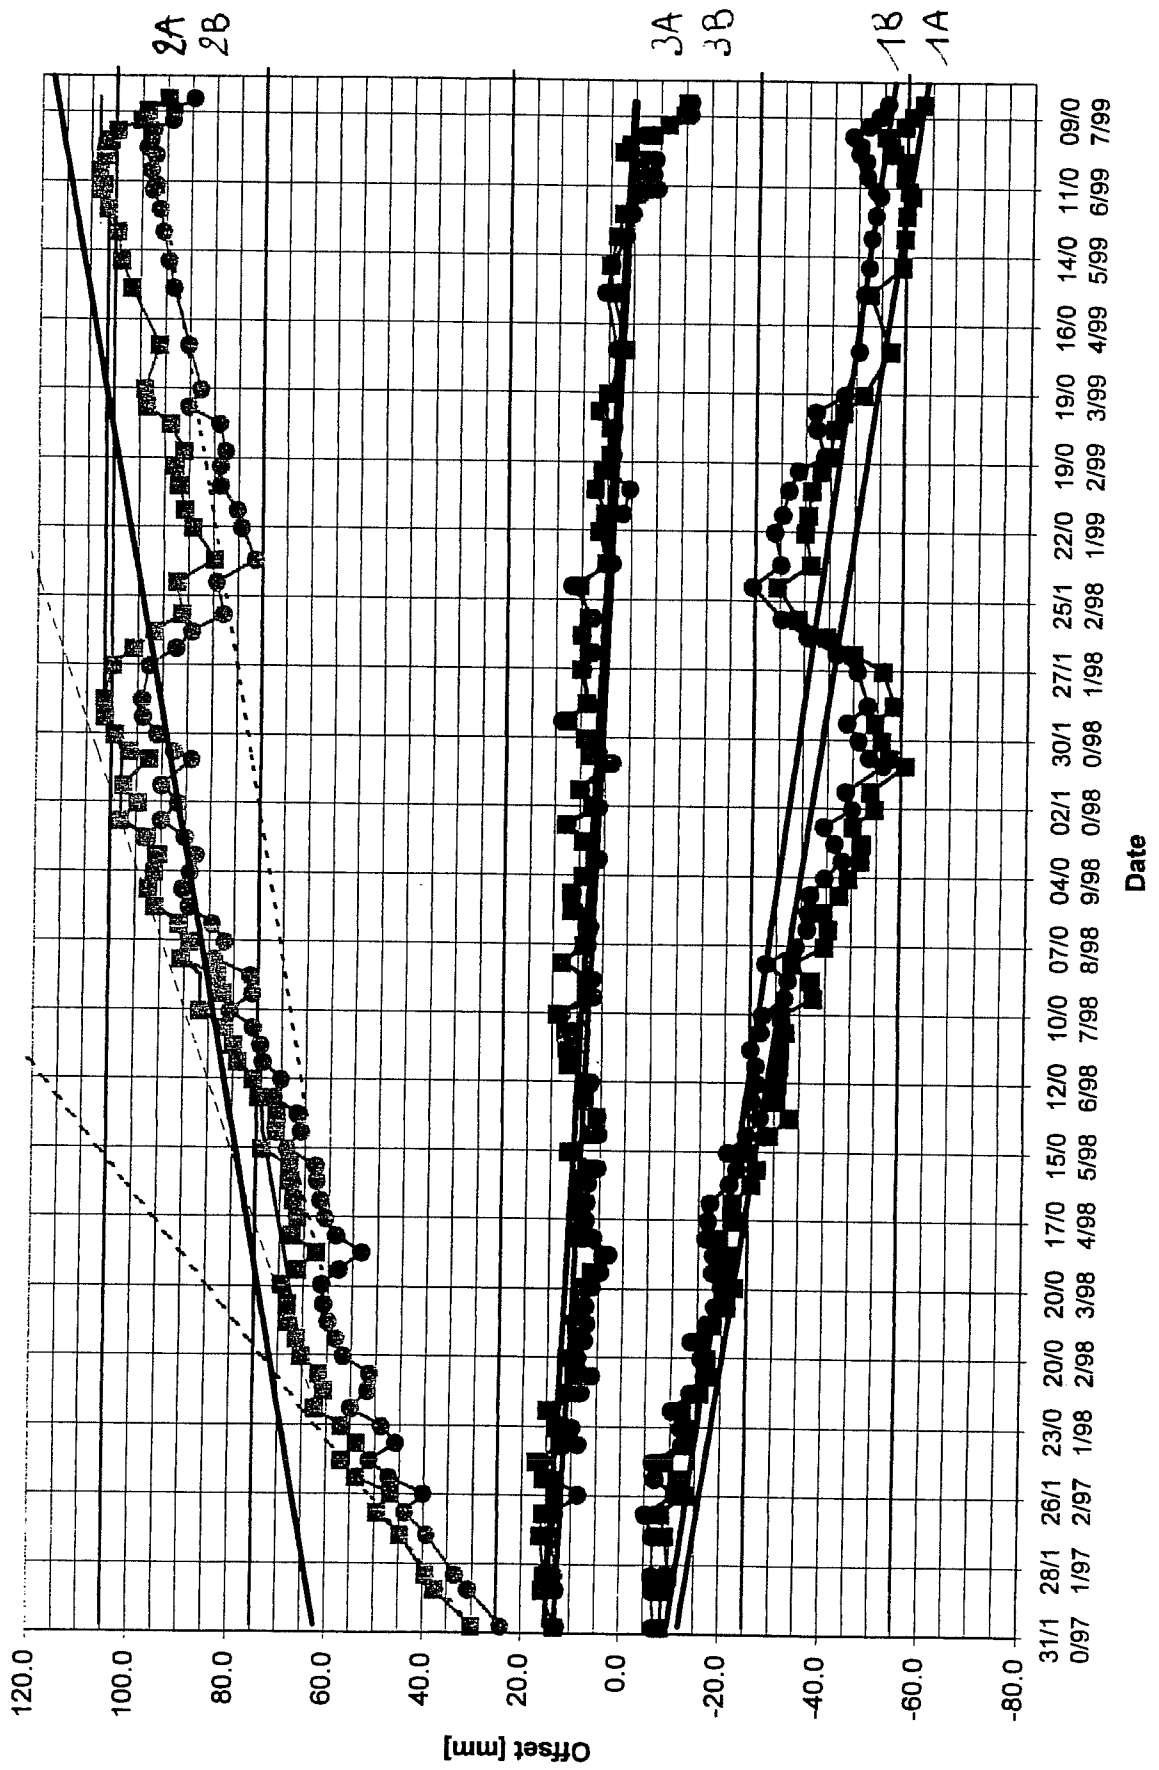
Fig.7

De teweeggebrachte verplaatsingen waren eveneens duidelijk merkbaar aan de verschuivingen in de glij-oplegging van de brug (fig. 7).

Van fig. 7 kan worden afgeleid dat na de uitvoering van de ontlastingsboringen de oorspronkelijke beweging zich heeft verder gezet. In maart '99 werd de verplaatsing van Pijler 1 versneld door de bouw van het afwateringskanaal onder de brug.

Uiteindelijk werd een oplossing weerhouden waarbij ontlastingsboringen werden uitgevoerd ten einde de horizontale gronddrukken op de Pijler 1 te verminderen en zo mogelijk de pijler een verplaatsing in de tegenovergestelde richting te doen ondergaan.

In totaal werden er 150 ontlastingsboringen uitgevoerd met behulp van een avegaar \varnothing 400mm. 74 boringen werden in eerste instantie uitgevoerd langs de landzijde van de brug en daarna 76 langs de zeezijde. De verplaatsingen van de brugpijler 1 ingevolge deze onlastingsboringen bedroegen:
