Ontlastingsboringen voor de vermindering van de horizontale gronddruk op een brugpeiler te Singapur.

Door ir Jan Maertens, Jan Maertens bvba en ir Marc Van den Broeck, Dredging International.

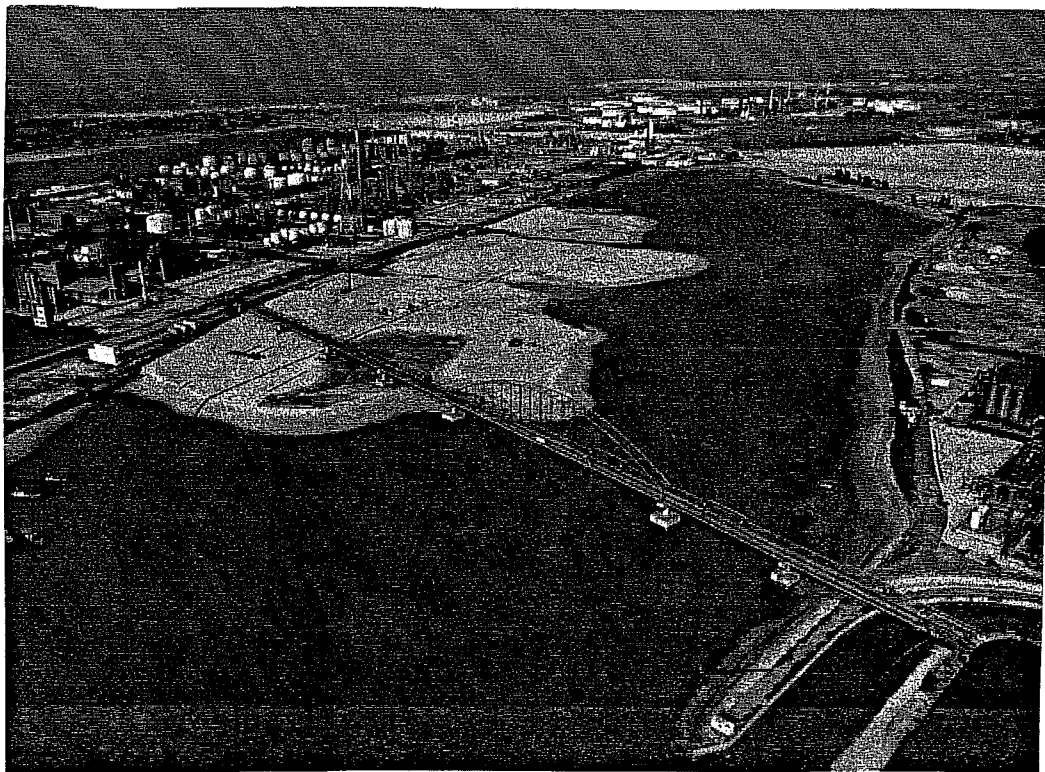
Fig. 2

In het kader van het Jurong Island Phase 2 contract, dat wordt uitgevoerd in Tijdelijke vereniging met Penta Ocean en Koon, diende de zeearm tussen de eilanden Pulau Seraya en Pulau Ayer Merban (Area 1B) te worden aangevuld (fig 1). In deze zeearm bevond zich een leidingenbrug die de verbinding verzekerde tussen de petrochemische bedrijven die zich op de beide eilanden bevonden (fig. 2).

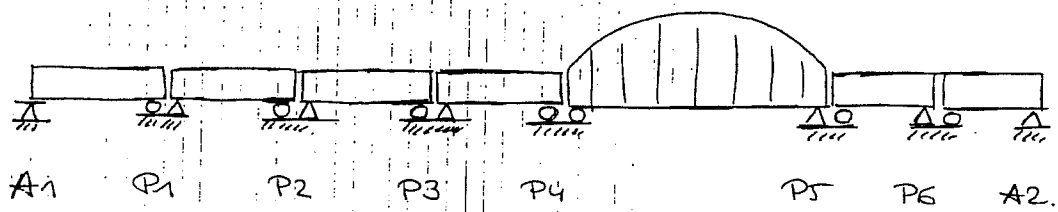
Fig. 3

De PCS-leidingenbrug bestaat uit 6 overspanningen met een lengte van 59 à 70 m en 1 overspanning met een lengte van 150m. De korte overspanningen bestaan uit vakwerkliggers en de grote overspanning uit een boogelement. Elke overspanning is opgevat als een isostatische ligger die aan de ene kant is voorzien van een vaste oplegging en aan de andere kant van een oplegging (fig.3).
