## MIJN LOOPBAAN

### Deel 5: Enkele langdurige projecten na 1993.

## **5.1 KU Leuven : Proeven op industrieel slib.**

## **5.2 CVR - Verbuisde Avegaarpalen.**

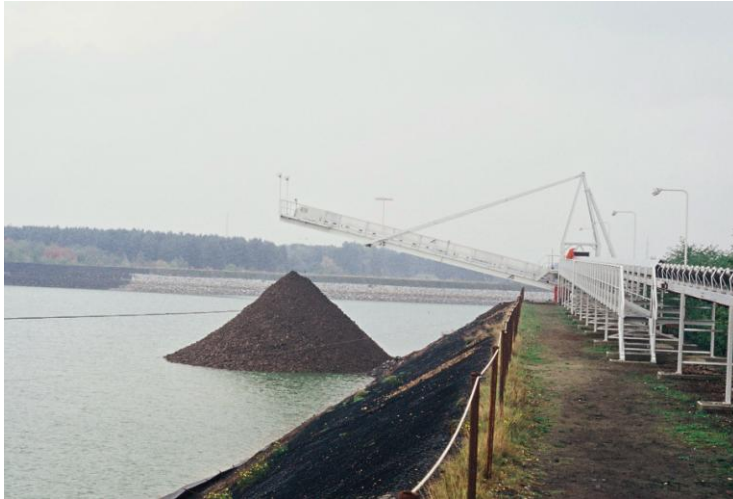
*Situatie na het inbrengen van een eerste hoeveelheid filterkoeken.*

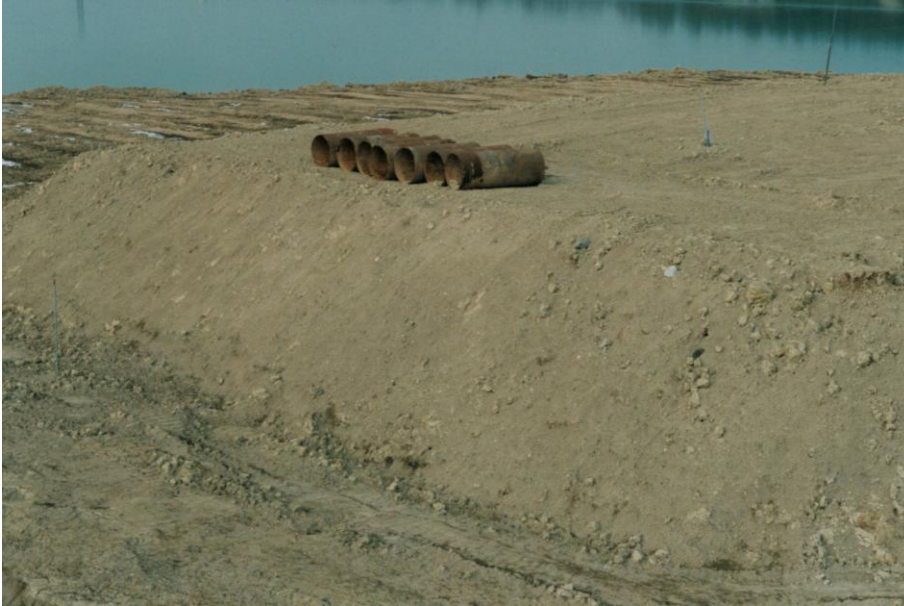
Toen de eerste 4m was aangebracht verliep alles vrij normaal. De zettingen stemden vrij goed overeen met hetgeen we verwacht hadden.

Bij de tweede aanvulling met 2m was dit evenwel niet het geval. Het ganse aanvullingsmassief zakte met ongeveer 1,40m en naast de aanvulling werd het slib omhoog geperst. Daarvoor was niet onmiddellijk een verklaring voorhanden.

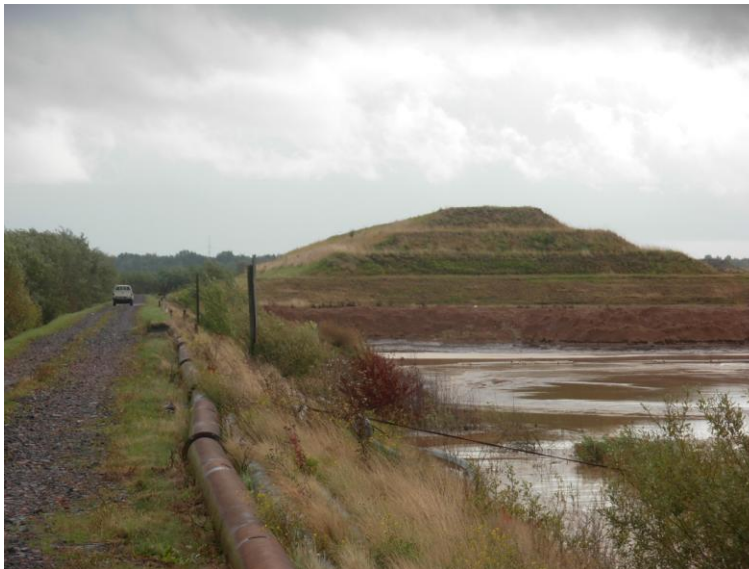
Onderstaande foto geeft een beeld van de volledig afgewerkte tweede proefdijk.

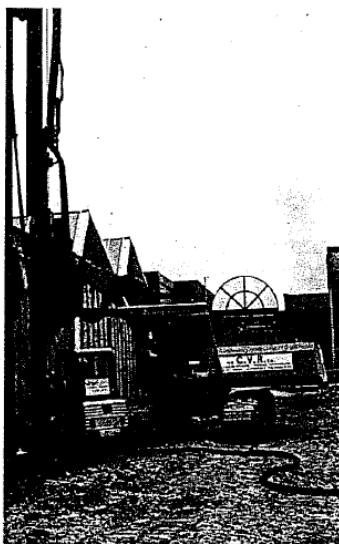
Op het terrein "Groene Vlasdam" in Lokeren is CVR bezig met het inboren van de palen

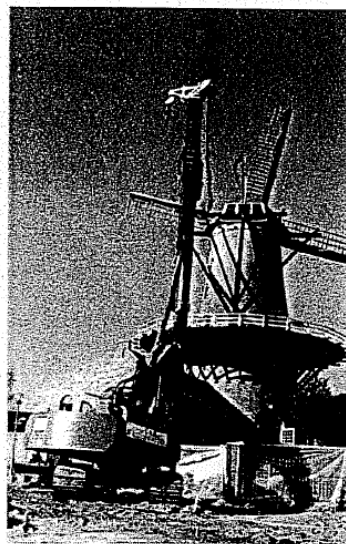
Boren van palen op het bouwterrein in Sluis

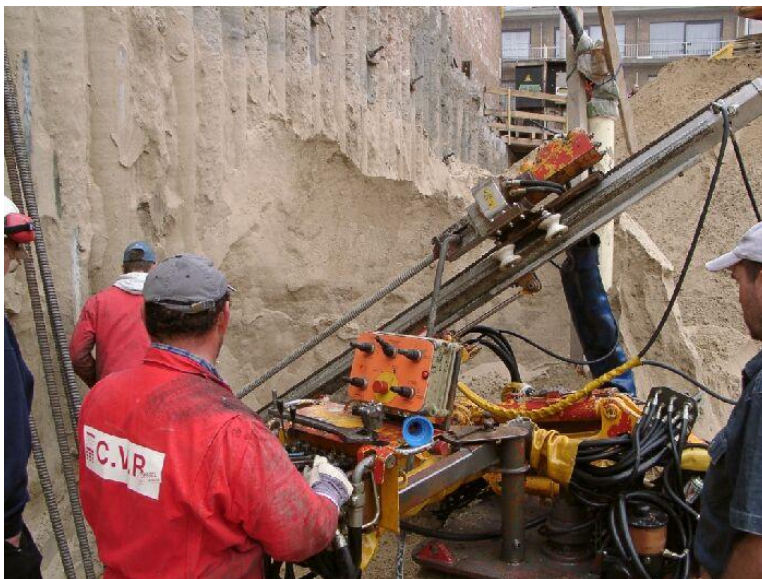
Op aanraden van Ischebeck werd in Duitsland een boormachine gehuurd en met de hulp van instructeurs van Ischebeck werden al snel de eerste grondankers geboord. Die grondankers hadden voor CVR een grote toegevoegde waarde omdat ze nu ook verankerde Berlinerwanden konden aanbieden.

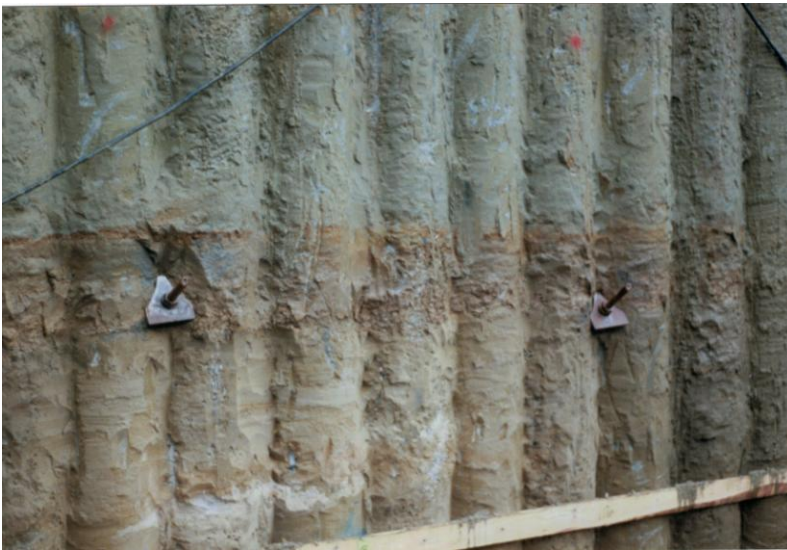
Een andere uitdaging op die werf was de uitvoering van een Berlinerwand van ca 14m hoogte. In het Bestek was een beschoeide sleuf voorzien, maar de aannemer had die vervangen door een Berlijnse wand. Dat was niet alleen goedkoper, maar leverde ook plaatswinst op. Een probleem was wel dat de stalen profielen goed verticaal moesten

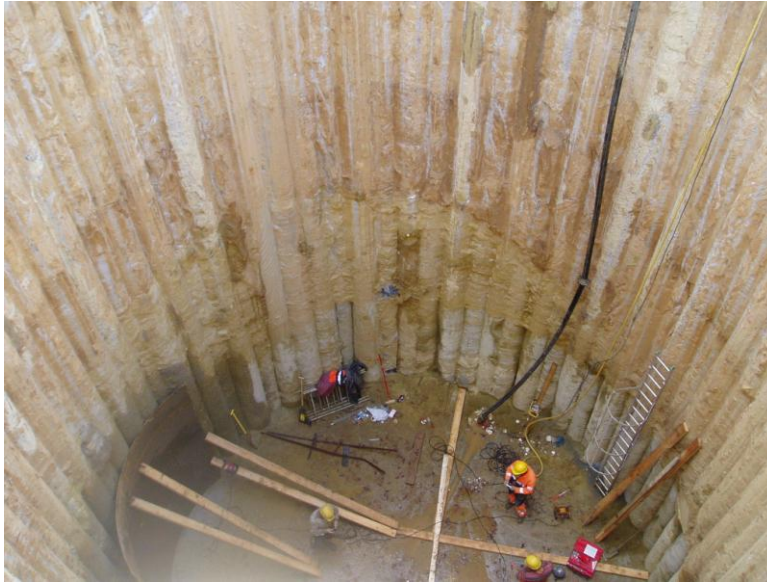
Eind 2004 werd op de Tervurenlaan in Brussel een cirkelvormige put met een inwendige diameter van 9m en een diepte van meer dan 14m uitgevoerd met secanspalen diam. 53cm aangebracht met een tussenafstand as op as van 46cm. De ondergrond ter plaatse bestond uit leem en Brusseliaans zand en het grondwaterpeil bevond zich onder het uitgravingspeil.

Na het uitgraven van de put werden bij een aantal palen anomalieën vastgesteld, zoals insluitingen van zand en uitstulpingen. Deze hadden vooral te maken met de aanwezigheid van zeer losgepakte zones in het Brusseliaans zand.

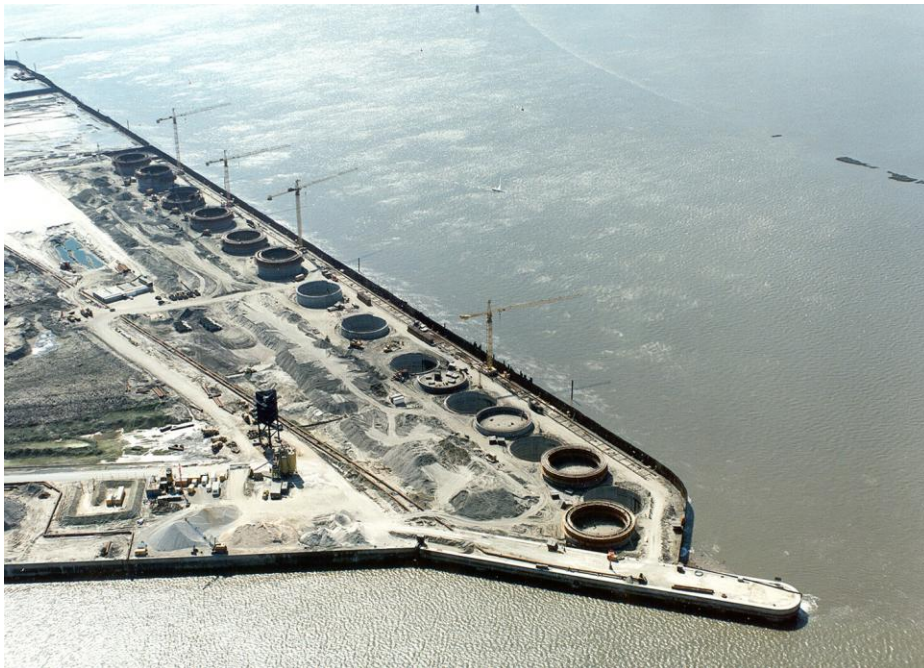
Met de bouw van Containerkaai-Zuid is men begonnen kort nadat de Berendrechtsluis was afgewerkt. De kaaimuur bestond uit grote cirkelvormige caissons met een diameter van 30m die met een tussenafstand van ca 1m werden afgezonden in den droge. Om de grondwerken in den droge te kunnen uitvoeren werden langs weerskanten bemalingsputten aangebracht tot op de Boomse klei.

De opening tussen de caissons was dichtgemaakt door middel van jet-groutkolommen.

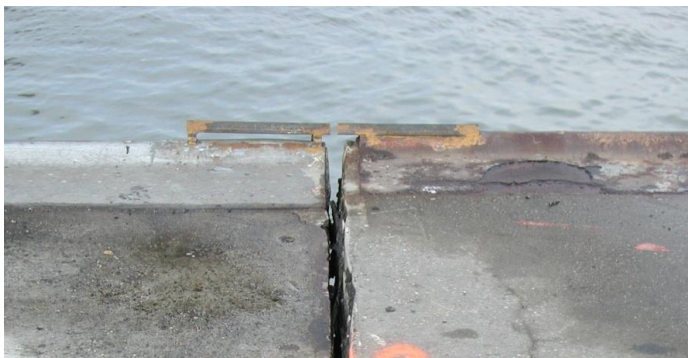
Omdat het niet eenvoudig is om op een Containerkaai in volle activiteit topografische metingen uit te voeren, had Walter De Vooght van het Gemeentelijk Havenbedrijf Antwerpen profielen laten aanbrengen over de voegen tussen de caissons. Die profielen werden daarna over ca. 1cm weggeslepen. Op deze wijze was het mogelijk om visueel vast te stellen welke verplaatsingen zich voordeden.

Het resultaat was verrassend in die zin dat er zich niet alleen verplaatsingen voordeden naar en van de Schelde toe, maar ook volgens de lengterichting van de kaaimuur. Walter De Vooght vatte het als volgt mooi samen: "*De caissons staan te dansen*", maar dan wel in sappig antwerps.

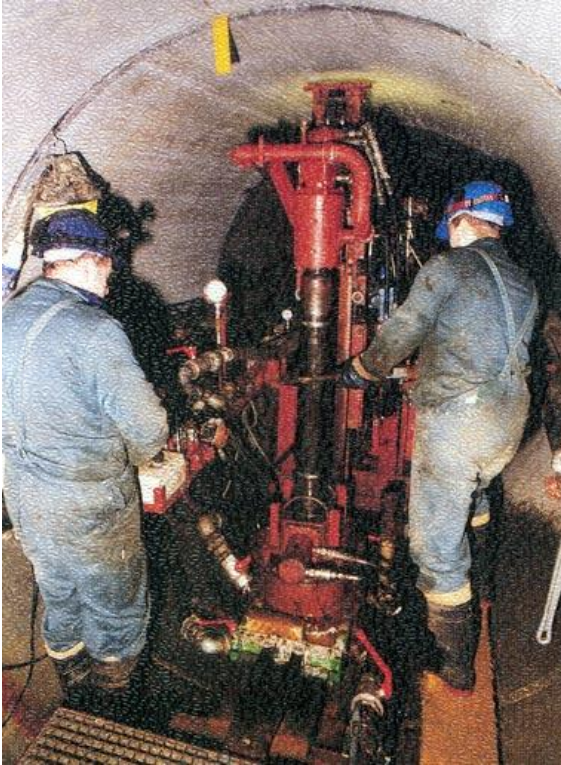
De tunnel nodig voor het aanbrengen van de dieptebronnen werd gerealiseerd door middel van een doorpersing. Bij het intrillen van de damplanken ten behoeve van het uitgraven van de persput werd vastgesteld dat het grondoppervlak met ca 1m gezakt was. Aangezien de grond in de caissons bij het terug aanvullen systematisch verdicht was geworden en deze verdichting door middel van diepsonderingen was gecontroleerd, werd hierin nogmaals het bewijs gevonden dat er in de caissons een aanzienlijke ontspanning van de grond had plaatsvonden.

De uitvoering van de tunnel is vlot verlopen, zoals ook het boren van de dieptebronnen vanuit de galerij. De meeste bronnen werd geboord doorheen een sasconstructie (= tegen drukkend water in) , maar daarbij hebben er zich geen noemenswaardige problemen voorgedaan.

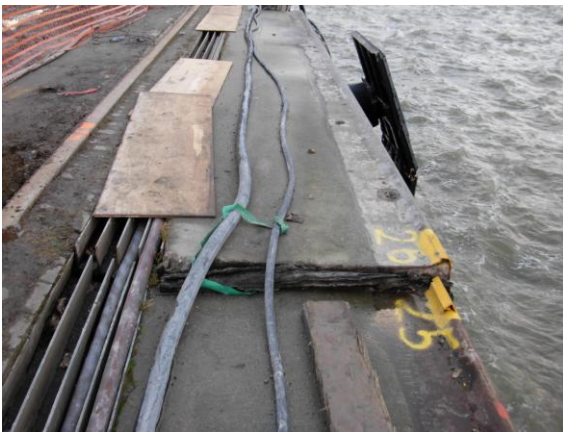
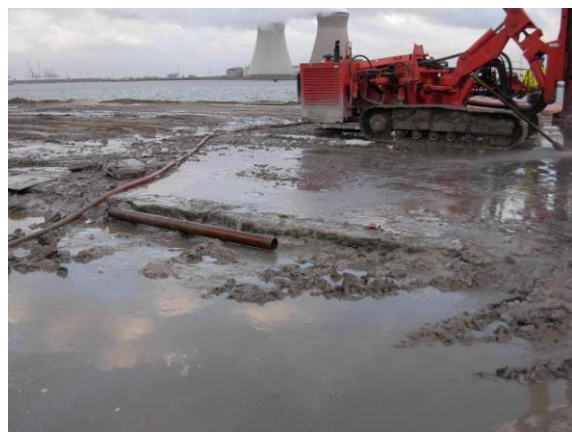
Oplichting van caisson 26

Tijdens de compaction grouting in caisson 26 werd in een boring 23 maal  $6\text{m}^3$  geïnjecteerd. Het gevolg daarvan was dat:

- De caisson in zijn geheel met meer dan 10cm werd opgelicht, met inbegrip van de zeer zware balken die zich bovenop de caisson bevonden;
- Er ook mortel werd aangetroffen op de bodem van de Schelde voor de caisson.

Deze vaststellingen toonden aan dat de geïnjecteerde mortel vrij lang vloeibaar blijft en dat zodoende zeer grote opwaarts gerichte krachten kunnen worden uitgeoefend zoals is aangegeven op onderstaande figuur.

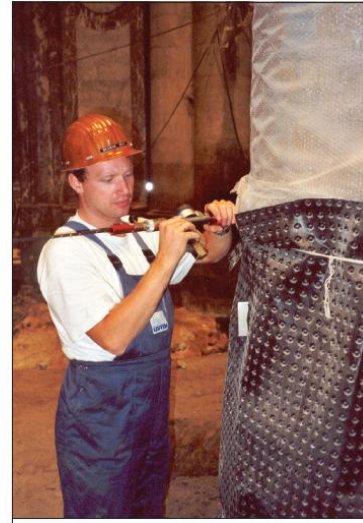
Na een hevige discussie bereikten we een compromis waarbij de KU Leuven met een meetlint van invar de afstand tussen de kolommen zou opmeten en dat het gestabiliseerd zand en de stempels zouden worden aangebracht indien er verplaatsingen werden opgemeten. Door het meetlint onder een vooropgestelde spanning te brengen is het mogelijk om zeer nauwkeurige metingen uit te voeren.

De nulmeting werd uitgevoerd op dinsdag, op vrijdag werd een verplaatsing van 1,5mm gemeten. Ik heb dit weekend zeer slecht geslapen...

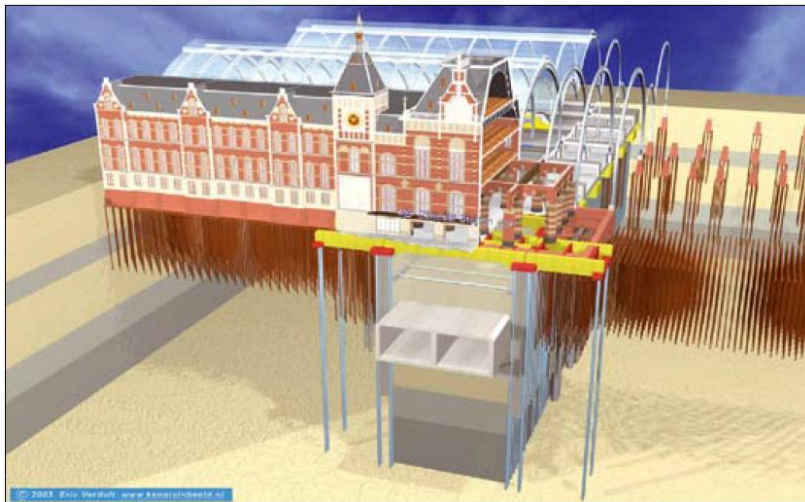
Om de nieuwe Noord-Zuid metrolijn onder het Centraal Station te laten rijden moest er een tunnel worden gebouwd op een relatief grote diepte en onder een monumentaal gebouw. Voor de onderdoorgang onder het gebouw van het CS had het ontwerpbureau van de NZ lijn een zeer speciale uitvoeringsmethode bedacht waarbij vanuit een werkruimte met beperkte hoogte eerst langs elke kant twee rijen Tubexpalen zouden worden aangebracht tot 60m diepte en waarna tussen deze Tubexpalen door middel van jetgrouting een groutmassief zou worden gerealiseerd, cfr. onderstaande figuren.

De combinatie van Tubexpalen en jetgrouting werd sandwichwand genoemd. Tussen de sandwichwanden zou er in eerste instantie in den droge worden ontgraven voor het plaatsen van stempels en daarna zou er in de natte verder worden ontgraven. In de aldus gecreëerde sleuf zouden uiteindelijk tunnelementen worden afgezonken.

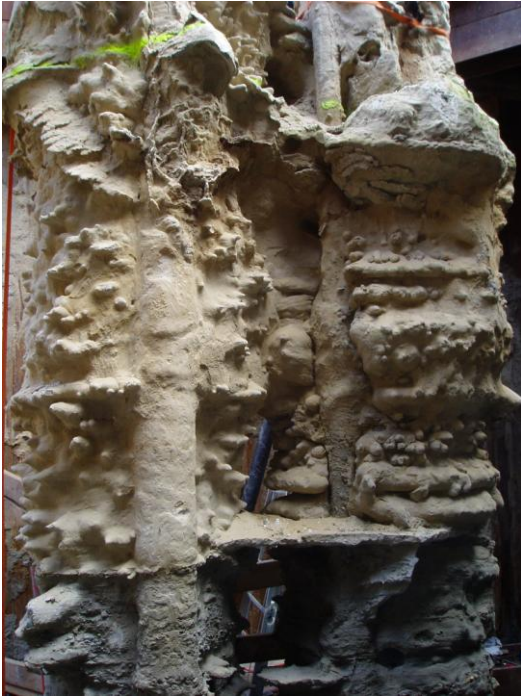
Het was een zeer leerrijke ervaring omdat van de vorm van de proefkolommen een groot aantal fenomenen en verschijnselen konden worden afgelezen, meer bepaald de schaduwwerking en het ontstaan van claquages (= horizontale scheuren in de grond).

Voorbeeld claquage

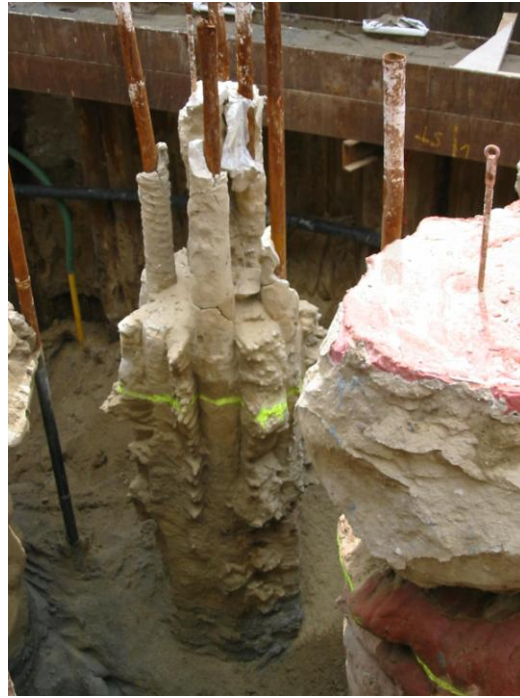
Voorbeeld schaduwwerking

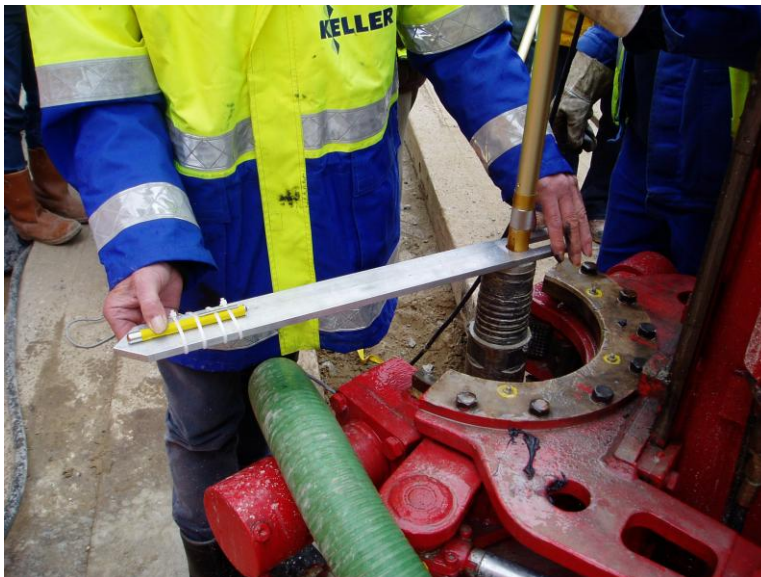
Het opmeten van de positie van de boorstangen werd uitgevoerd met een inclinometer, die was vastgezet op speciale stangen en in de centrale opening van de groutstangen werd neergelaten. De verbindingen tussen deze stangen waren rotatievast en het grootste probleem bestond erin om de positie van de inclinometer bij te houden. Daarvoor werd gebruik gemaakt van een laserpen, die op de stangen werd vastgemaakt en waarmee op een vooraf vastgelegd punt gemikt werd. Op deze wijze was het mogelijk om de positie van de groutstangen nauwkeurig in x, y en z vast te leggen.

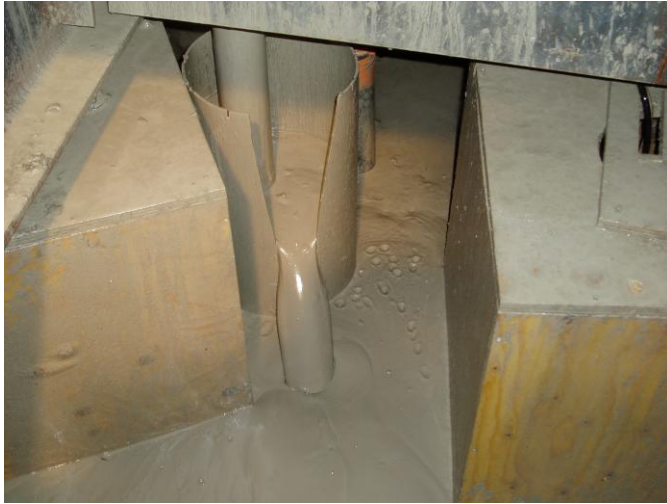
Om de continuïteit van de retourstroming te controleren werd in de voerbuis, die ter plaatse van iedere groutkolom werd aangebracht, voorzien van een V-vormige insnijding. De retourstroming werd ook continu opgenomen met een video.

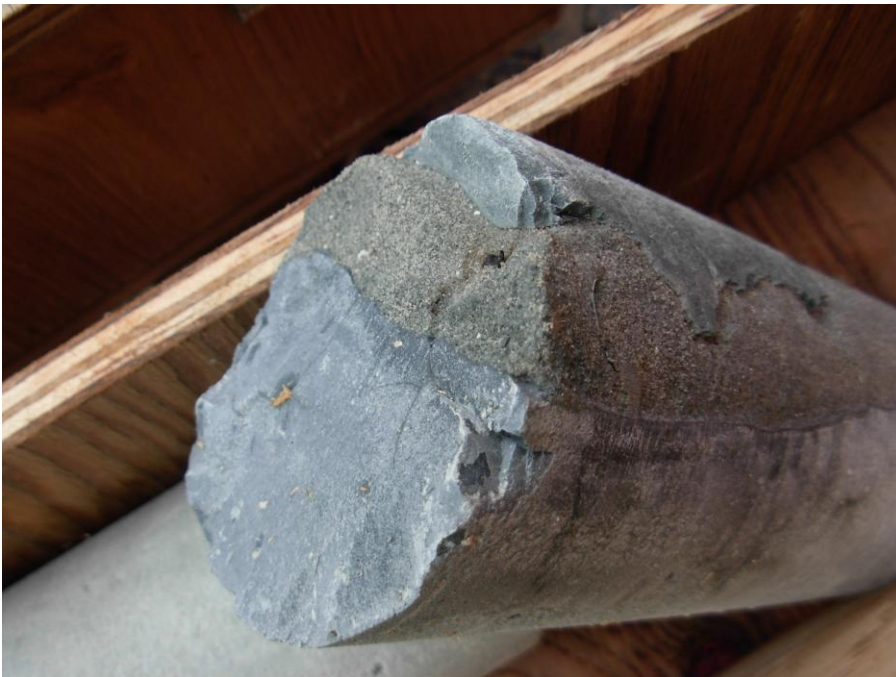
Bij een bepaalde kernboring werden mooie monsters ontnomen van de zogenaamde schuimlaag die in goed doorlatende zandlagen soms wordt aangetroffen tussen twee aangrenzende groutkolommen. Het ontstaan van deze schuimlaag kan als volgt verklaard worden: In goed doorlatende zandlagen stroomt er water en cementmelk uit de nog niet verharde groutkolom naar de omringende grond. Doordat de cementdeeltjes slechts over een beperkte afstand in de omringende grond kunnen binnendringen, ontstaat omheen de groutkolom een laag met een beperkte dikte die na uitharding van de cement een zekere samenhang verkrijgt. In sommige gevallen is de sterkte van deze laag voldoende om te verhinderen dat de laag tijdens de uitvoering van de aangrenzende kolom volledig weg gerodeerd wordt. Aldus blijft tussen de twee aangrenzende kolommen een laag over met een beperkte sterkte en een vrij grote doorlatendheid.

Bij groutwanden die een waterkerende functie moeten vervullen kan dergelijke schuimlaag voor problemen zorgen.

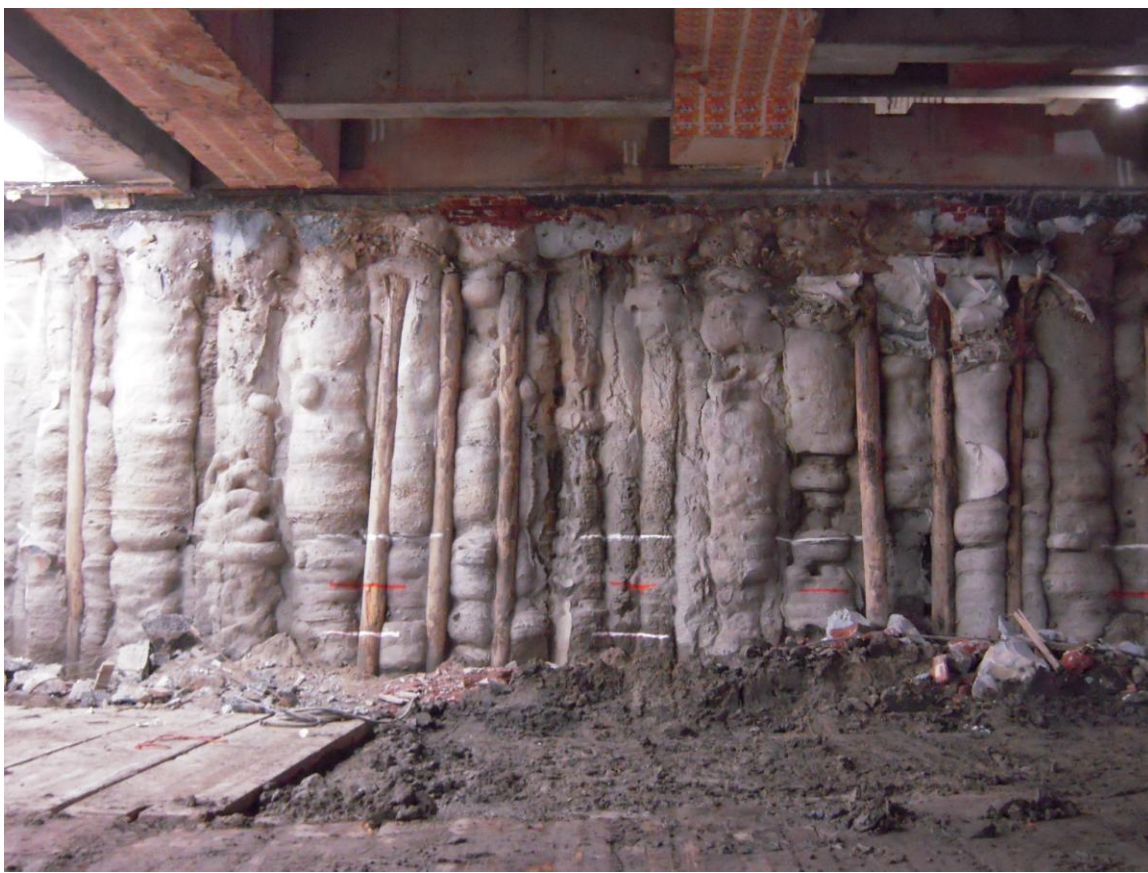
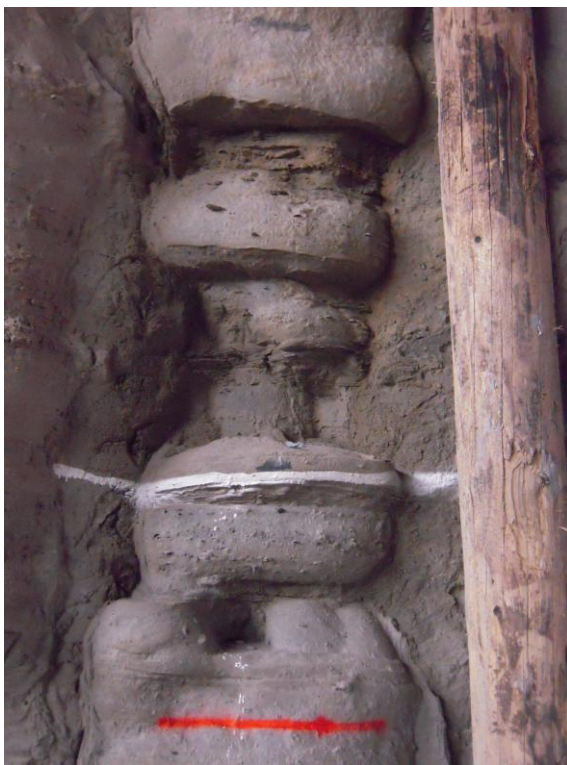
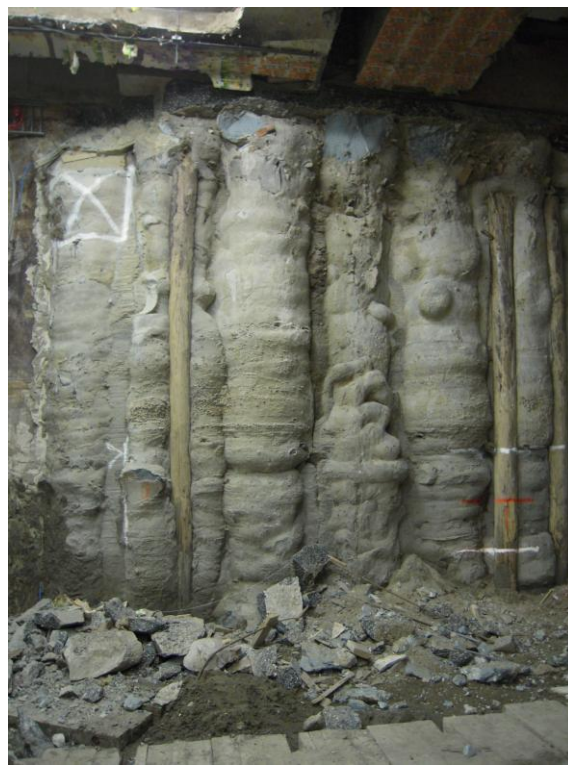
Langsheen de sandwichwand werd tot op 5 à 6m diepte in den droge ontgraven. Dat was een mooie gelegenheid voor een visuele inspectie van de groutkolommen. Hetgeen we te zien kregen was zeker de verplaatsing waard:

- Enkele groutkolommen vertoonden een spectaculaire afname van de diameter;
- Op sommige groutkolommen waren zogenaamde neuzen te zien, die ontstaan wanneer de jetgroutstraal een langere tijd op dezelfde locatie gepositioneerd is, bvb. bij het verplaatsen van de doorvoerboorkop. Dergelijke neuzen zijn alleen waarneembaar bij groutkolommen die in los gepakt of cohesieloos zand zijn uitgevoerd;
- Ter hoogte van de houten palen was de schaduwwerking zeer goed zichtbaar.
